## Cockpitverbreiterung SB5e

Kennz.: D-8947  
Werk.Nr.: AB 5058

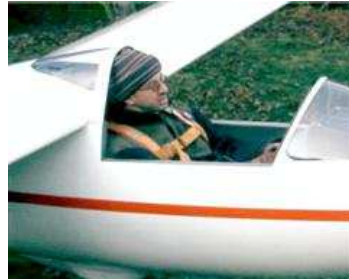
Abbildung 1

Bei der SB5e soll das Cockpit im Schulterbereich verbreitert werden (Breite zur Zeit etwa 47cm), um hier insbesondere auch größeren Piloten eine angenehme Sitzhaltung zu ermöglichen (s.Abb.1).

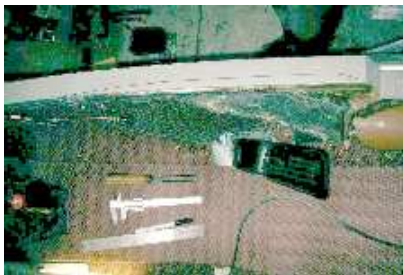
Abbildung 2

Um den Aufwand möglichst gering zu halten, soll sich die Änderung auf den Schulterbereich beschränken, mit einem sanften Auslauf nach vorn (s. Abb.2). Somit ergibt sich ein zu ändernder Bereich von etwa zwei Spantfeldern im Einstiegsbereich (s. Abb.3 sowie Zeichnung 1 und 2).
