## Cockpitverbreiterung SB5e

Kennz.: D-8947  
Werk.Nr.: AB 5058

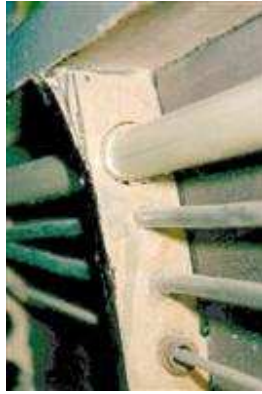
Abbildung 4

Der untere Gurt muß nicht verändert werden. Der vordere und hintere Spant des Bereiches bleiben ebenfalls unverändert, lediglich der mittlere Spant 4 muß im oberen Bereich angepasst werden. Hier wird nur der Spant-Querschnitt oberhalb der Leerrohr-Bohrung verringert, im wesentlichen jedoch nur der zusätzlich aufgeleimte Kiefernholzkeil entfernt (s.Abb 4 und Zeichnung 3). Weiterhin wird der obere Bereich des Spantes durch die Verstärkung zusätzlich eingespannt.

Die Verstärkung des Obergurtes erfolgt durch eine zusätzliche Kiefernleiste, die den ursprünglichen Querschnitt des Obergurtes zuzügl. eines Zuschlags von 10% für die zusätzliche Kraftumlenkung wiederherstellt. Zusätzlich wird die Innenbeplankung in den modifizierten Feldern auf eine Wandstärke von 3mm verstärkt (s. Zeichnung 3).

Die Innenbeplankung wird vorne und hinten eingeschäftet, unten wieder gegen den unveränderten unteren Gurt geleimt und folgt oben der eingeschnürten Kontur des oberen Gurtes.
